Ekspertyza dendrologiczna określająca stan zachowania drzewa, pomnika przyrody, gatunku *Fraxinus excelsior* L.  
zlokalizowanego na terenie działki o numerze ewidencyjnym 73/3 w miejscowości Buda, gmina Stare Babice  
(nr dok. 01/06/2021)

# EKSPERTYZA

**określająca stan zachowania pomnika przyrody, gatunku *Fraxinus excelsior* L.  
zlokalizowanego na terenie działki o numerze ewidencyjnym 73/3  
w miejscowości Buda, gmina Stare Babice**

**(nr dok. 01/06/2021)**

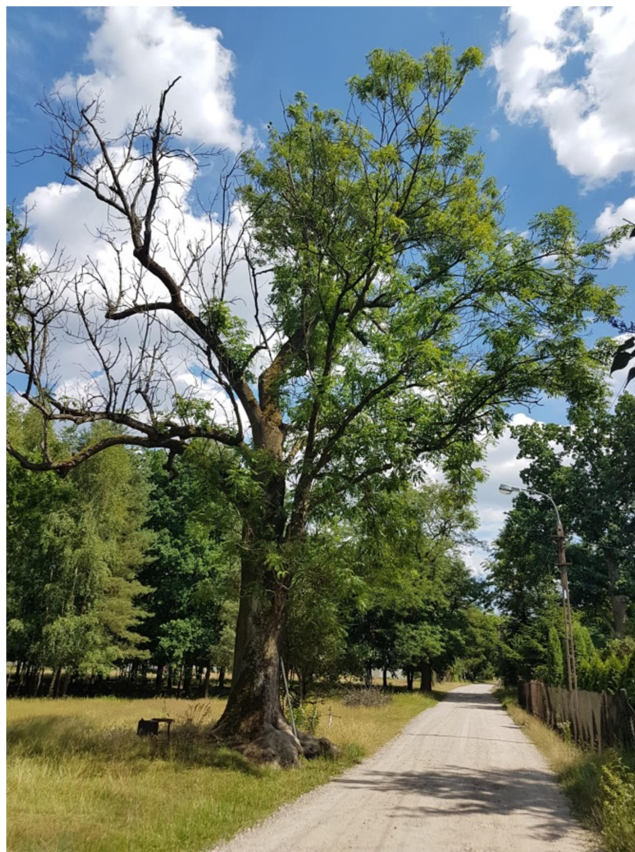
Drzewo rośnie na nieogrodzonej posesji o nawierzchni trawiastej w sąsiedztwie drogi żwirowej prowadzącej przez miejscowość Buda (ryc.1). Najbliższe niewielkie drzewa rosną w odległości kilkunastu metrów. Korona przewieszona nad drogą żwirową. Od strony południowej sąsiaduje także z zabudowaniami mieszkalnymi. Widoczne liczne młode odrosty na pniu w górnej części i konarach (ryc.2). Korona rozłożysta, stosunkowo symetryczna, pnąca się rozłożysto w górę. Obecnie występuje znaczny susz gałęzi, około 40-50 %, przez co korona drzewa zaczyna być niesymetryczna. Na pniu widoczny duży ubytek (dziupla). Od podstawy do wysokości ok. 180 cm wyraźne ślady po paleniu się drzewa. Wewnątrz pnia występuje pusta przestrzeń, ściany wewnętrzne mocno opalone, widoczne również ślady po cięciu piłą motorową (ryc.3). Pień skręcony, zakłócone przepływy pionowe. Zauważalna obecność owadów drążących drewno. Zgnilizny na wysokości 2 do 3 m na długości ok. 50 cm. System korzeniowy zredukowany od wschodu, ale silny, typowy dla tego gatunku, szeroko się rozrastający. W dniu oględzin w pobliżu drzewa widoczne leżące, obłamane konary, które należy uprzątnąć. W celu uniknięcia podobnych sytuacji suche gałęzie i konary występujące w koronie należy jak najszybciej usunąć.

Ryc. 1. Pokrój drzewa.

1. Zaleca się pilne usunięcie suchych konarów i gałęzi.
2. Zaleca się również nieznaczłą redukcję korony od strony ulicy, celem poprawy ogólnej statyki drzewa i ewentualnej redukcji oddziaływania siły wiatru.
3. Wskazane jest umieszczenie tabliczki informującej, że przedmiotowe drzewo jest pomnikiem przyrody.
4. Ewentualne prace w obrębie drzew należy zlecać firmie specjalistycznej, legitymującej się odpowiednimi uprawnieniami i praktyką przy wykonywaniu tego typu zabiegów.
5. Przy splocie niekorzystnych czynników atmosferycznych, czyli uderzenia huraganowego wiatru w okresie wegetacji drzewa mogą ulec wyłamaniu.
6. Należy wykonywać okresową ocenę stanu drzewa poprzez wizje lokalne minimum raz w roku a badanie dendrologiczne powtórzyć nie później niż przed upływem 5 lat.

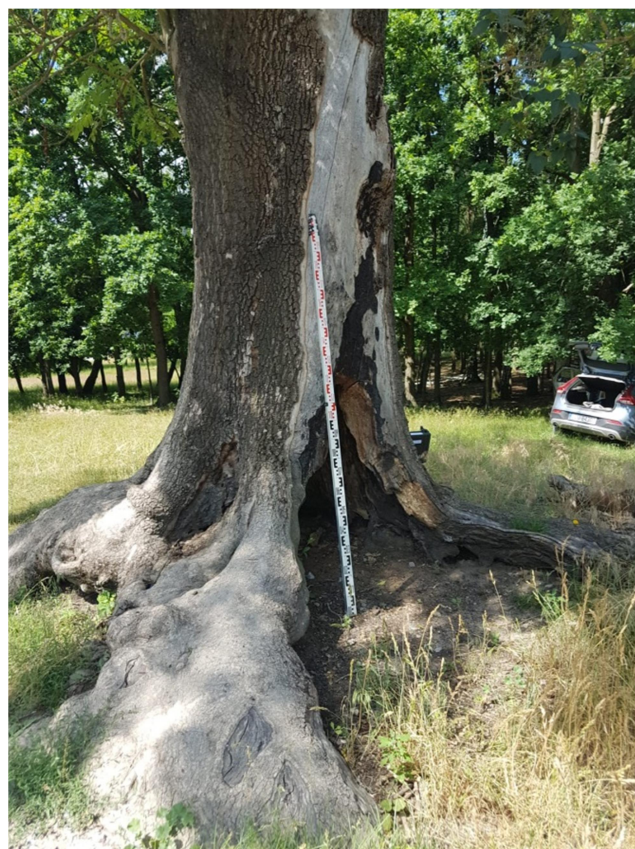
Ryc. 2. Widok na pień drzewa.

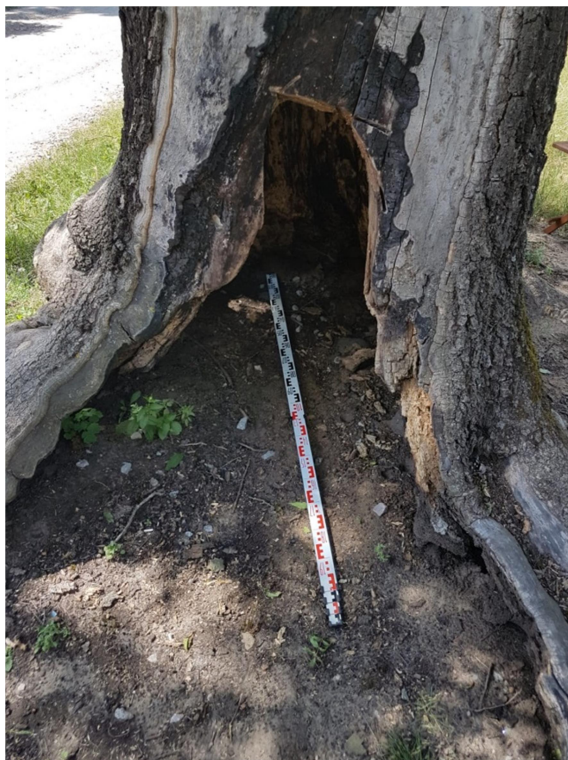
Ryc. 3. Pień drzewa z widocznymi śladami po cięciu piłą motorową.

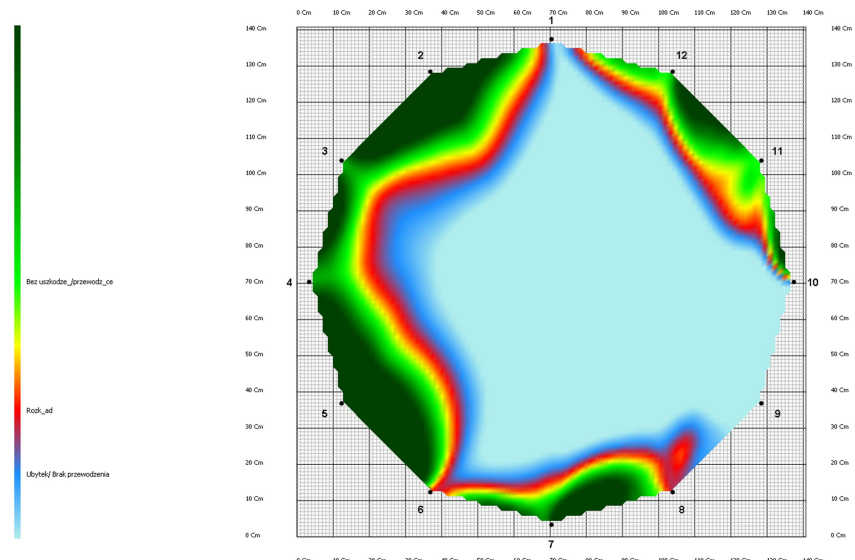
| Nazwa Warstwy | Wysokość | Powierzchnia objęta rozkładem | Współczynnik bezpieczeństwa | Ocena ryzyka |
|---|---|---|---|---|
| Warstwa #1 | 70 cm | 74 % | 1676 % | Niskie ryzyko |

Ryc. 4. Tomograficzny obraz przekroju pnia na wysokości 70 cm.

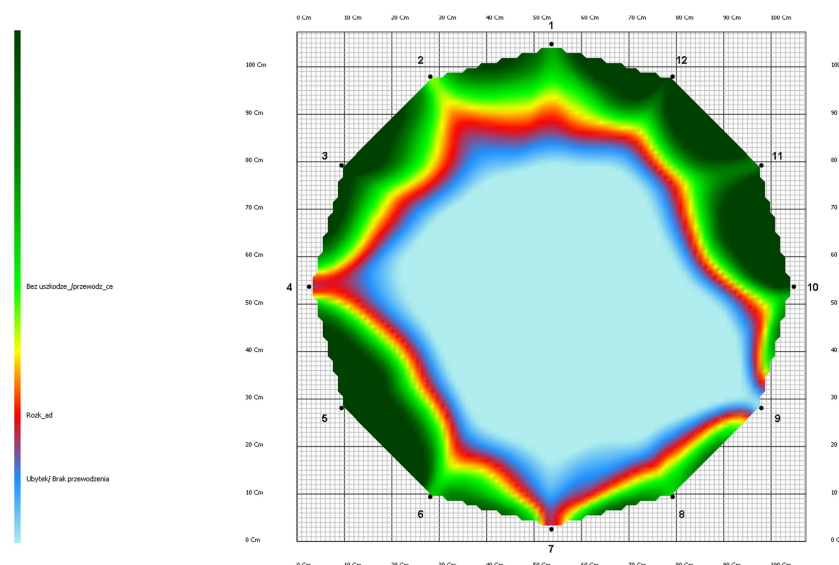
| Nazwa Warstwy | Wysokość | Powierzchnia objęta rozkładem | Współczynnik bezpieczeństwa | Ocena ryzyka |
|---|---|---|---|---|
| Warstwa #2 | 180 cm | 67 % | 1254 % | Niskie ryzyko |

Ryc. 5. Tomograficzny obraz przekroju pnia na wysokości 180 cm.

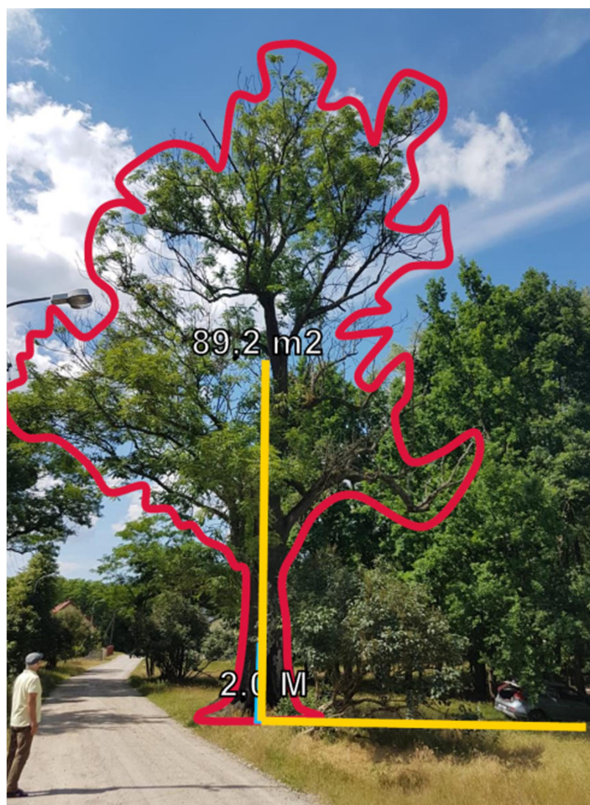
**Współczynnik bezpieczeństwa: 1254%**

Ryc.6. Wyznaczanie współczynnika bezpieczeństwa.

Po wykonaniu stosownych badań terenowych i poddaniu analizie komputerowej drzewa klasa prawdopodobieństwa upadku przy typowych, występujących w naszej szerokości geograficznej warunkach atmosferycznych określona została jako niska (B). Drzewo wizualnie jest w średniej kondycji, jednak nie stwierdzono oznak wskazujących na ryzyko upadku czy złamania się drzewa lub jego części poza suchymi konarami, które należy jak najszybciej usunąć. Drzewo posiada rozłożystą koronę z licznym suszem gałęziowym, który należy jak najszybciej zredukować. Zalecane pilne cięcia sanitarne poszczególnych gałęzi. W przypadku konieczności dokonywania kolejnych cięć należy pamiętać, aby cięcia wykonywać stosunkowo często, aby nie występowała koniczność obcinania zbyt grubych gałęzi, gdyż tylko cięcia gałęzi o średnicy do 10 cm dają szansę, że zostaną zalane tkanką przyranną stosunkowo szybko i nie rozwinie się tam rozkład zagrażający zdrowotnej kondycji drzewa.
